قلعه‌های کوهستانی شمال غرب ایران؛ مطالعه‌ای بر مخاطرات میراث
معماری دفاعی*

واژگان کلیدی: معماری دفاعی، معماری در خطر، مناطق کوهستانی، مصالح، پلان

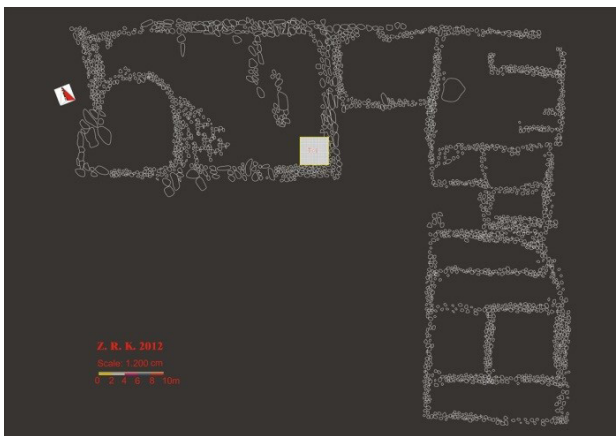
تصویر ۳. پلان فضاهای معماری زردخانه. مأخذ: Kazempour et al., 2012.

ساختارها با پلان چهارگوش و به‌طور پیوسته از شرق به غرب امتداد یافته‌اند. آوارهای حاصل از ریزش رو ساخت بناها در داخل فضاهای مسکونی، تشخیص شکل بناها را با مشکل مواجه ساخته است. تمامی ساختارها، دارای پلان چهارضلعی بوده است و ابعاد آنها از ۲۰×۳۰ متر تا ۴×۵ متر متغیر هستند. شیوه ساختمان این بناها به‌صورت خشکه‌چین بوده که از سنگ‌های بدون تراش در ابعاد ۴۰×۳۰ متر جهت ساخت آنها استفاده شده است (تصویر ۳). نمونه مشابه چنین ساختاری متعلق به عصر آهن در مناطقی از قبیل ارمنستان (Smith, 2006)، گرجستان، (Belli & Konyar, 2003, 85)، آناطولی (رضالو، ۱۳۸۶)، گرجستان، استان اردبیل و آذربایجان شرقی شناسایی شده است.

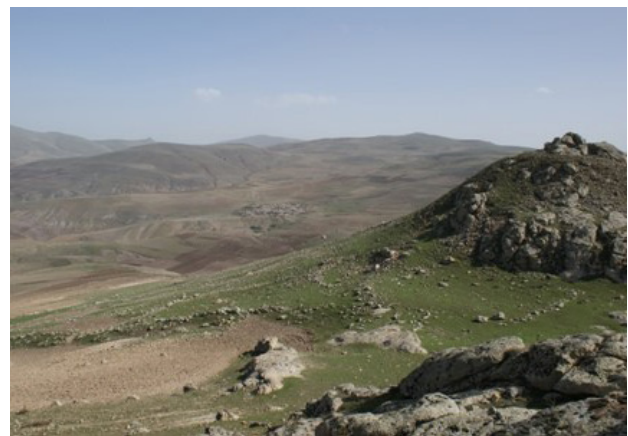
تصویر ۲. فضاهای معماری اطراف قلعه مرکزی. مأخذ: Kazempour et al., 2012.

پ: قسمت فوقانی قلعه: در این قسمت، شیب زیاد تپه و شکل عمودی صخره‌ها در نبود دیوارهای دفاعی، مهمترین عنصر دفاعی طبیعی به شمار می‌آیند. از عناصر شاخص معماری در بخش جنوبی این قسمت: ۱. وجود یک پلکان (به عرض ۰/۵ متر و ارتفاع ۵ متر) کنده‌شده بر صخره آهکی است که امروزه به دلیل نوع مصالح آن که بر صخره طبیعی آهکی کند شده و بر اثر عوامل جوی و انسانی ساییده شده و فقط داغ آن بر صخره آهکی بر جای مانده است. ۲. وجود یک ساختار کاملاً سنگی (به عرض ۱/۵ متر و به ارتفاع ۳ متر) است که با گذاشتن یک سنگ یکپارچه بزرگ روی صخره‌های عمودی، یک ساختار کاملاً سنگی به وجود آورده‌اند که به دلیل پرشدگی آن بر اثر ریزش آوار حاصل از تخریب بناهای بالای قلعه، نمی‌توان کاربرد آن را مشخص کرد. در قسمت فوقانی قلعه آثار و شواهدی از پی‌های سنگی و دیوارهای دفاعی از سطح زمین نمایان است که به دلیل آوار حاصل از تخریب بناهای بالای قلعه امکان تشخیص شکل و بافت آنها وجود ندارد (تصویر ۲).

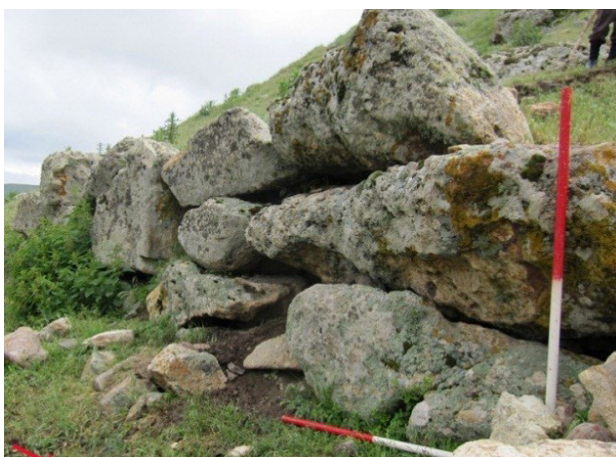
تصویر ۵. دیوار دفاعی اطراف قلعه مرکزی زردخانه. مأخذ: Kazempour et al., 2012.

۲ متر هم می‌رسد. سنگ‌های به کاررفته فاقد تراش بوده ولی و به صورت خشکه‌چین روی هم نهاده شده‌اند. به غیر از دیوارهای دفاعی دورتادور قلعه، در اطراف تپه C نیز می‌توان آثار دیوارهای سنگی را مشاهده کرد. شواهد حاکی از آن است که در قسمت جنوب و شرق قلعه به دلیل شیب زیاد تپه و به دلیل وجود صخره‌های عمودی از دیوارهای دفاعی استفاده نشده است ولی در قسمت شمالی آن، از چند ردیف دیوارهای دفاعی با فاصله چند متر از یکدیگر به شکل تودرتو استفاده شده است. میزان ضخامت دیوارها به دلیل تخریب آنها مشخص نبوده ولی براساس دیوارهای باقیمانده می‌توان دریافت که ضخامت آنها به طور میانگین ۱ تا ۱/۵ متر بوده است (تصاویر ۴ و ۵).

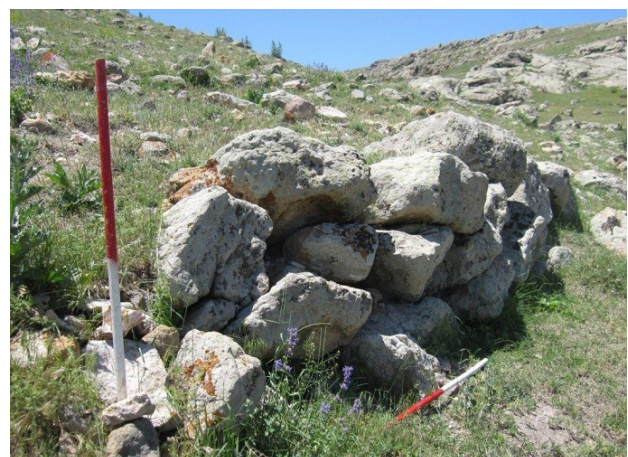
تصویر ۴. دیوار دفاعی اطراف قلعه مرکزی زردخانه. مأخذ: Kazempour et al., 2012.

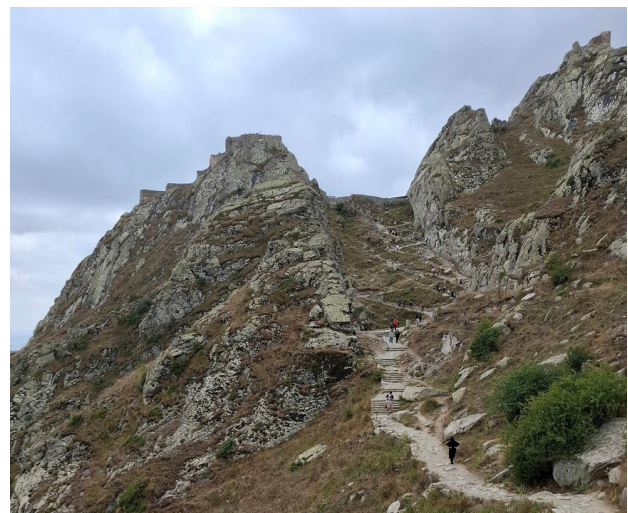
منطقه است. چرخه‌های مکرر یخ‌زدگی و ذوب، باعث نفوذ آب به درزها و ترک‌های موجود در دیوارهای سنگی شده و با انبساط آب یخ‌زده، ترک‌ها را گسترش داده است. این فرایند به‌تدریج موجب کاهش انسجام ملات و جداسازی قطعات سنگی شده و ریزش موضعی دیوارها را به دنبال داشته است. افزون بر این، بارش‌های شدید و رواناب‌های سطحی، فرسایش بستر سنگی زیر قلعه را تشدید کرده‌اند. از آنجاکه این بستر نقش پی طبیعی بنا را دارد، تضعیف آن می‌تواند به ناپایداری کلی سازه و حتی خطر رانش بخش‌هایی از قلعه منجر شود. در کنار عوامل طبیعی، مداخلات انسانی نامناسب، از جمله مرمت‌های غیراصولی، برداشت سنگ در گذشته و فشار ناشی از گردشگری کنترل‌نشده، نیز در تشدید آسیب‌ها نقش داشته‌اند. در برابر این شرایط، حفاظت از قلعه بایک نیازمند رویکردی جامع و چندلایه است که هم به ویژگی‌های معماری بنا و هم به بستر طبیعی آن توجه داشته باشد. نخستین گام، انجام مطالعات دقیق زمین‌شناسی و ژئوتکنیکی به‌منظور ارزیابی میزان پایداری بستر سنگی و شناسایی نقاط بحرانی است. براساس نتایج این مطالعات، می‌توان اقداماتی نظیر تثبیت شیب‌ها، هدایت اصولی آب‌های سطحی و تقویت موضعی بستر سنگی را طراحی و اجرا کرد. در حوزه معماری، مرمت ترک‌ها و دیوارهای آسیب‌دیده باید با استفاده از مصالح هم‌خوان با بافت تاریخی، به‌ویژه ملات‌های آهکی سازگار، انجام شود تا از ایجاد تنش‌های جدید در سازه جلوگیری شود. همچنین، کنترل رطوبت و کاهش نفوذ آب از طریق بهبود سیستم زهکشی اطراف قلعه، نقش مهمی در کاهش اثرات مخرب چرخه یخ‌زدگی خواهد داشت. در نهایت، مدیریت صحیح گردشگری و محدود کردن دسترسی به بخش‌های آسیب‌پذیر، در کنار آموزش و آگاه‌سازی بازدیدکنندگان نسبت به ارزش و حساسیت بنا، می‌تواند از تخریب‌های انسانی بکاهد. قلعه بایک نمونه‌ای روشن از این واقعیت است که پایداری آثار تاریخی تنها به مقاومت مصالح وابسته نیست، بلکه تعامل میان معماری، بستر طبیعی و شرایط اقلیمی نقش تعیین‌کننده‌ای در سرنوشت آن‌ها دارد. حفاظت مؤثر از این اثر

تصویر ۶. ساختار معماری قلعه بایک. عکس: مهدی کاظم پور، ۱۴۰۴.

در نهایت ریزش بخش‌هایی از دیوارها شده است. بنابراین، آسیب اصلی قلعه را می‌توان ناشی از ضعف بستر و شالوده دانست؛ آسیبی که نشان می‌دهد حفاظت از این بنا بیش از هر چیز نیازمند تثبیت شیب، مهار رانش و کنترل فرسایش خاک است، نه صرفاً مرمت دیوارها و بدنه‌های معماری.

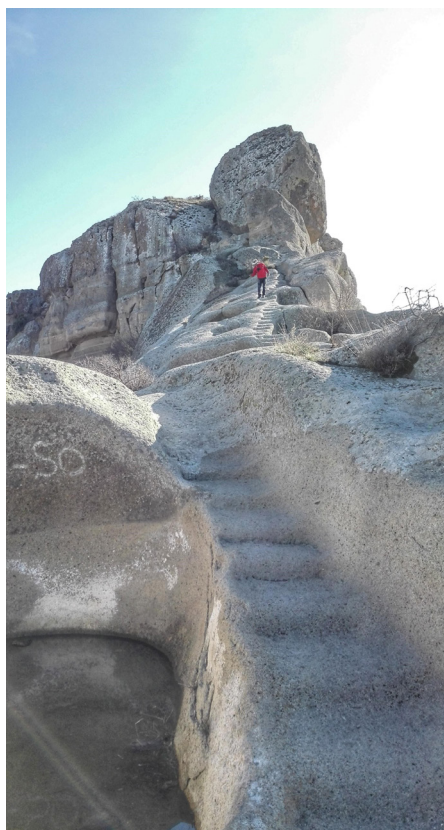
تصویر ۱۰. پلکان‌های کنده‌شده بر بستر صخره‌ای قلعه پشتاب. عکس: مهدی کاظم پور، ۱۴۰۲

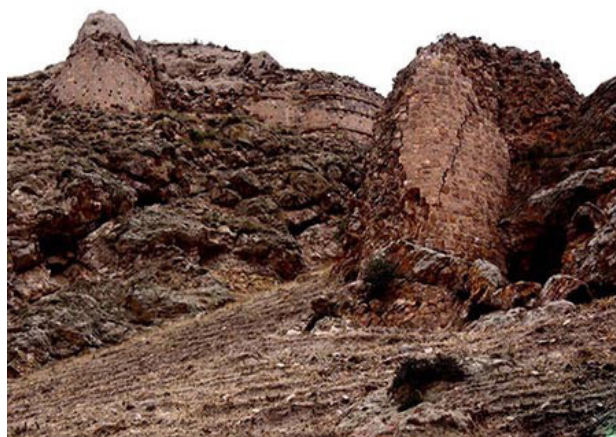
مصالح ساختمانی قلعه: اصلی‌ترین مصالح بنا: سنگ‌های رسوبی تراش‌خورده، رنگ‌های آجری و زرد. ویژگی‌ها: مقاومت فشاری بالا، دسترسی آسان در محل، قابلیت تراش و چفت‌وبست منظم،

سنگ‌ها به صورت قالبی و منظم چیده شده‌اند که نشان‌دهنده مهارت بالای معماران است. ملات: ملات اصلی ساروج و در برخی بخش‌ها گچ و آهک است. مزایا: مقاومت در برابر رطوبت، چسبندگی بالا، دوام طولانی در شرایط سخت اقلیمی. خشت و گل: در قسمت‌های بالایی دیوارها و الحاقات دوره اسلامی: خشت خام و گل (رحمت‌پور و عمرانی، ۱۳۸۸). ضعف اصلی: حساسیت شدید به بارندگی، فرسایش سریع در اقلیم مرطوب منطقه. به همین دلیل، بخش زیادی از ارتفاع دیوارها از بین رفته است.

تصویر ۱۱. مصالح مورد استفاده در قلعه نودوز. عکس: مهدی کاظم پور، ۱۴۰۱.

عوامل مخرب قلعه: عوامل طبیعی، رانش زمین: قرارگیری قلعه بر شیب تند، ناپایداری لایه‌های خاک زیر دیوارها. فرسایش آبی: بارندگی‌های مداوم، شست‌وشوی خاک پای دیوارها. یخ‌زدگی و ذوب متناوب. ترک‌خوردگی سنگ و ملات. رشد گیاهان؛ نفوذ ریشه‌ها به درز سنگ‌ها و ملات. عوامل انسانی، عدم مرمت اصولی، برداشت سنگ توسط افراد محلی در گذشته، تردد بی‌رویه گردشگران بدون زیرساخت حفاظتی، نبود حصار و نظارت دائمی. حفاظت محیطی؛ حذف کنترل‌شده گیاهان مخرب. هدایت آب باران از اطراف پی دیوارها.

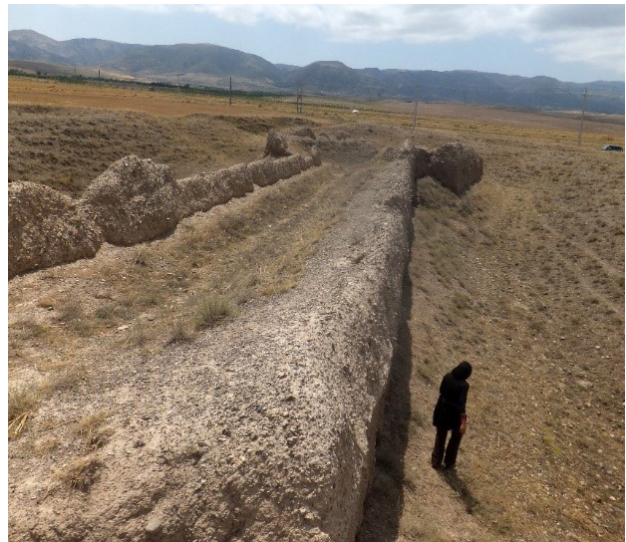
تصویر ۱۵. یکی از برج‌های خشتی قلعه کلهر. عکس: رضا سلیمان پور، ۱۳۹۵.

و عباسیان در صحرای اردن و فلسطین است. قلعه کلهر با ساختار ترکیبی از سنگ و خشت، در معرض مخاطراتی دوگانه قرار دارد. از یکسو، مصالح خشتی در برابر رطوبت آسیب‌پذیرند و از سوی دیگر، بخش‌های سنگی نیز در صورت نبود مرمت اصولی دچار فرسایش می‌شوند. با این حال، مهم‌ترین عامل تخریب در این قلعه، عوامل انسانی نظیر حفاری‌های غیرمجاز و بی‌توجهی به اصول مرمتی است. این مداخلات نادرست نفع‌ها باعث آسیب مستقیم به سازه شده‌اند، بلکه با برهم‌زدن تعادل سازه‌ای، زمینه را برای تشدید آسیب‌های طبیعی فراهم کرده‌اند.

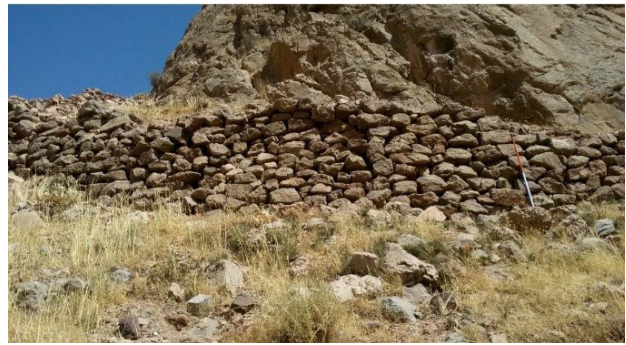
تصویر ۱۷. دیوار دفاعی قیزلار قلعه مراغه. مأخذ: ستارنژاد و همکاران، ۱۳۹۸.

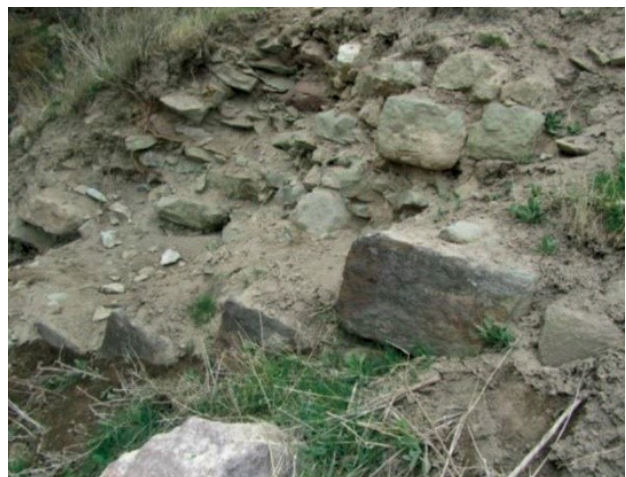
این قلعه را برای اولین بار در سال ۱۹۷۳ م. ولفرام کلیس شناسایی و بررسی کرد (Kleiss, 1974, 34). این قلعه روی کوهی بنا شده، دارای شکلی مستطیلی است و شیب نسبتاً تندی دارد. گویجه قلعه با معماری سنگی، آرامگاه‌های صخره‌ای و اتاق‌ها و انبارهایی مختص عصر آهن، دوره تاریخی و قرون میانی اسلامی استفاده شده است (Naseri Som'eh et al., 2015). شیب نسبتاً تند کوه و قرارگیری بنا روی بستر صخره‌ای، خطر ریزش و ناپایداری موضعی را افزایش داده است (Kleiss, 1974). کاربری‌های متنوع قلعه در دوره‌های مختلف، از عصر آهن تا قرون میانی اسلامی، باعث تغییراتی در ساختار فضاها شده که برخی از آن‌ها ممکن است تعادل سازه‌ای اولیه را تضعیف کرده باشد (Naseri Som'eh et al., 2015). در این مجموعه نیز، نبود برنامه حفاظتی منسجم می‌تواند در آینده به تشدید آسیب‌ها بیانجامد (تصاویر ۱۹ و ۲۰).

تصویر ۲۰. دست‌کنده شده بر بستر صخره‌ای گویچه قلعه مراغه. مأخذ: Naseri Som'eh et al., 2015.
